Modernisierungsmaßnahmen für das KKW Mochovce 3/4

Fachexpertise erstellt im Auftrag der Wiener Umwelthanwaltschaft

Wien, Februar 2009

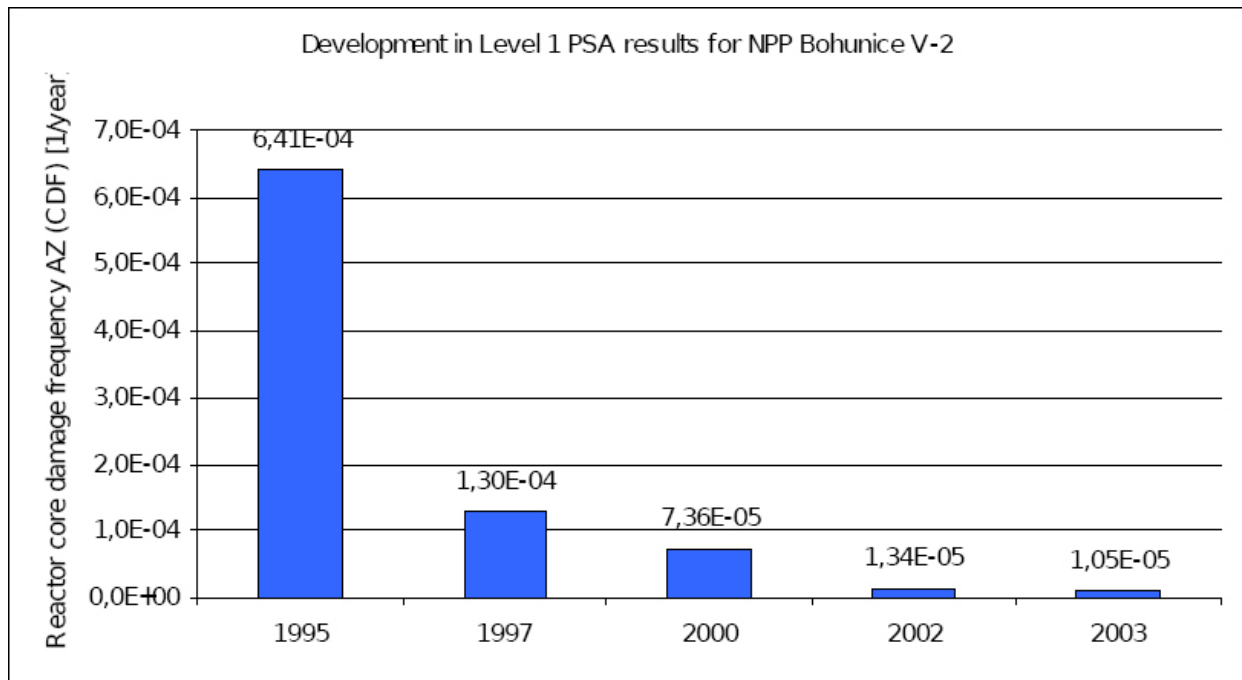
Abbildung 3 zeigt die bis 2003 erreichte Verbesserung im KKW Bohunice V2.

Abbildung 3 Kernschmelzhäufigkeit Bohunice V2 (SR CNS 2004)

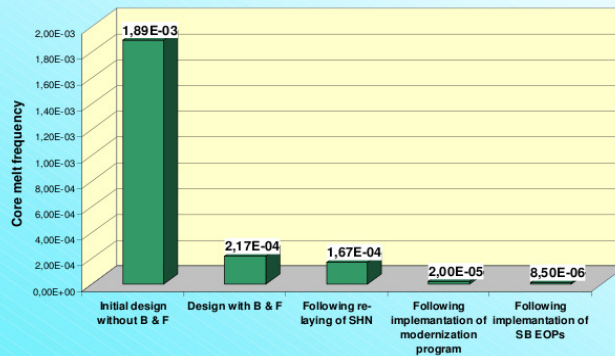
Interessantere Aufschlüsse liefert Abbildung 4, die den Bezug zu einzelnen Maßnahmen herstellt. Sie zeigt, dass die Ermöglichung von Feed & Bleed durch geeignete Dampferzeuger-Ventile die Kernschmelzhäufigkeit um einen Faktor 10 verringert und dass das Modernisierungsprogramm zur Verringerung um einen weiteren Faktor 10 führen wird.

Results achieved and planned targets for subsequent safety upgrading at Bohunice V2

Abbildung 4: Ergebnisse durchgeführter und geplanter Maßnahmen zur Erhöhung der Reaktorsicherheit in Bohunice V2 (FERENC et al. 2005)

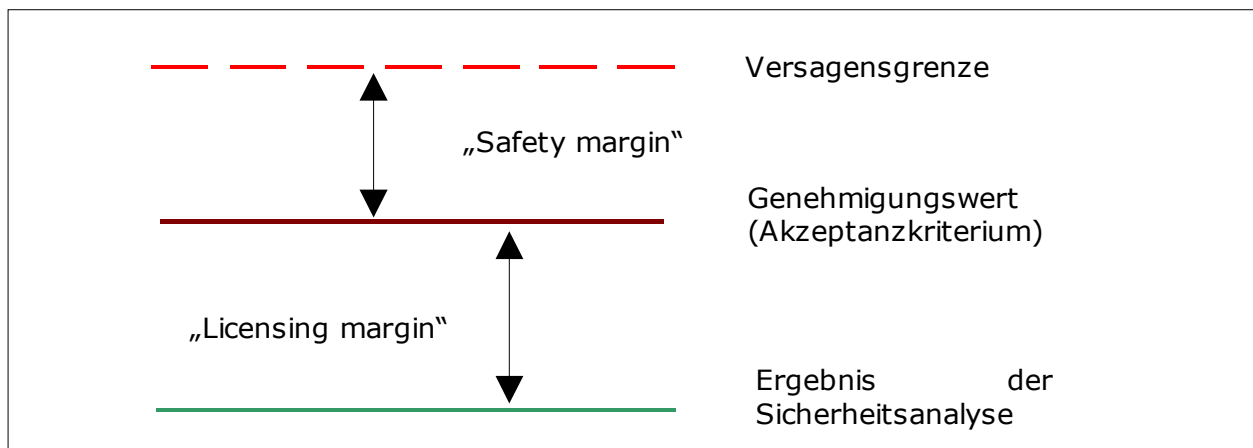
- „Safety Margin“ ist der Abstand zwischen der Versagensgrenze einer Komponente oder eines Systems (safety limit) und dem Genehmigungswert (Akzeptanzkriterium).
- „Licensing Margin“ ist der Abstand zwischen dem Genehmigungswert und dem Ergebnis der Sicherheitsanalyse mit konservativen Randbedingungen³.

Abbildung 6 Bezeichnung der Sicherheitsmargen in KKW nach (IAEA 2004a)

Im IAEO-Bericht wird darauf hingewiesen, dass damit ein Begriffswechsel von „Safety Margin (on the basis of analyses)“ zu „Licensing Margin“ erfolgte. Die Sicherheitsmargen, die im Rahmen einer Leistungssteigerung abgebaut werden, sind laut dieser Begriffsdefinition die „Licensing Margins“. Im Folgenden ist mit „Sicherheitsmarge“ dieser Sicherheitsabstand gemeint.
